Evaluasi Kenyamanan Audial Ruang Gereja Lanraki Biringkanaya Makassar

Audial Comfort's Evaluation of The Lanraki Biringkanaya Makassar Church Room

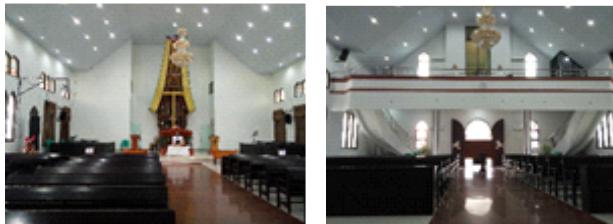
Gambar 2. Interior ruang Gereja Lanraki Biringkanaya Makassar

Ruang ibadah sebagai objek penelitian berisi 3 mimbar, 65 kursi/bangku jemaat, kursi pemusik, *loudspeaker*, dan musik *keyboard*. Di belakang mimbar utama terdapat Tongkonan Toraja yang melekat pada dinding altar (podium). Balkonnya berbentuk bertangga-tangga seperti pada tribun dan bagian bawahnya tidak memiliki peredam bunyi. Gereja ini memiliki dinding dan langit-langit yang tinggi sehingga volume ruangnya besar. Elemen pembentuk ruang seperti dinding, plafon, dan lantai berbentuk rata (tidak ada bentuk lengkungan).

Penelitian dilakukan pada ruang utama Gereja Lanraki Biringkanaya Makassar (gambar 2). Luas gereja tersebut adalah 29 m x 16,10 m dan berkapasitas 400 orang. Titik pengukuran terbagi menjadi 16 titik di lantai dasar dan 9 titik di lantai atas (balkon) berdasarkan posisi duduk jemaat dalam ruang gereja tersebut. Khusus *background noise*, ditentukan 17 titik ukur tambahan pada lokasi dekat bukaan dengan jarak 1 meter dari bukaan (pintu, jendela, kaca patri).

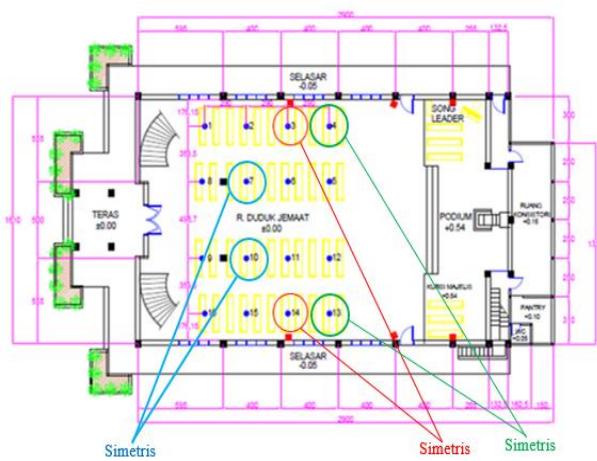
Bentuk dari gereja tersebut adalah simetris sehingga seharusnya nilai TTB yang terukur pada titik ukur 3 dan titik ukur 14 adalah sama karena jarak ke *loudspeaker*, jarak ke dinding, dan jarak ke podium adalah sama (lihat gambar 3 di bawah ini). Begitu pula pada titik ukur 4 dan 13, titik ukur 6 dan 12, titik ukur 17 dan 23, dan seterusnya. Berikut adalah gambaran kesimetrisan titik ukur tersebut.

Gambar 3. Kesimetrisan titik ukur

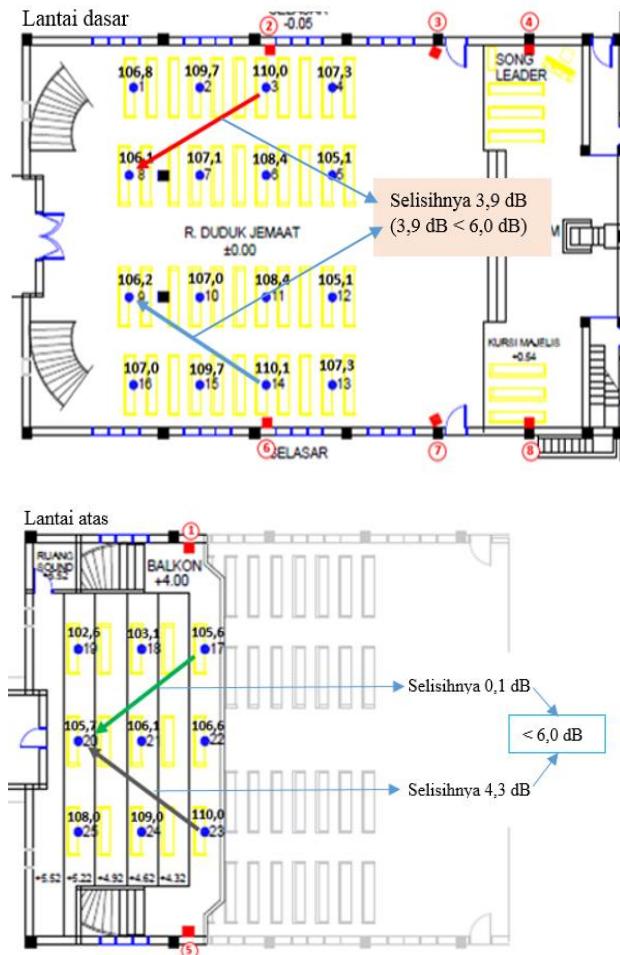
Gambar 4. Perbandingan TTB di titik terjauh dan terdekat dari sumber suara (*loudspeaker*)

Perbandingan tersebut memperlihatkan bahwa distribusi TTB di lantai dasar dan balkon gereja tersebut sudah merata karena selisih antara TTB terjauh dan terdekat dari sumber suara dalam ruang gereja tersebut kurang dari 6 dB.

Gambar 4 juga menunjukkan bahwa pada titik ukur 3 yang berjarak 3,83 m nilainya 110 dB, titik ukur 2 yang berjarak 4,89 m nilainya 109,7 dB, dan titik ukur 1 yang berjarak 7,08 m nilainya 106,8 dB. Begitu pula pada titik ukur 14, 11, 10 berturut-turut mengalami pengurangan TTB. Semakin jauh jaraknya dari sumber suara (speaker),

maka semakin menurun nilai tingkat tekanan bunyinya. Hal ini berarti bahwa jarak mempengaruhi TTB.

Untuk mengetahui apakah distribusi TTB dalam ruang tersebut sudah merata atau belum, maka ditentukan jarak terjauh dan terdekat dari sumber suara sebagaimana yang telah dinyatakan oleh Indrani (2007). Berikut gambar 4 adalah penggambaran titik terjauh dan terdekat dari speaker dan hasil pengukurannya.

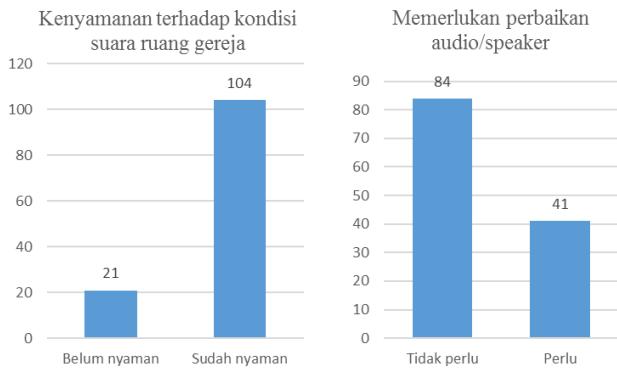
Gambar 5. Grafik perbandingan tanggapan responden terhadap kenyamanan kondisi suara dan kebutuhan perbaikan audio/speaker ruang gereja

Grafik menunjukkan bahwa responden yang sudah merasa nyaman dengan kondisi suara ruang gereja adalah sebanyak 104 dari 125 responden atau sebanyak 84%. Sedangkan yang merasa belum nyaman hanya sejumlah 21 dari 125 responden atau 17%. Hal ini berarti secara keseluruhan jemaat sudah merasa nyaman dengan kondisi audial ruang gereja. Saat ditanyakan tentang apakah diperlukan perbaikan audio/speaker, sebanyak 84 dari 125 responden atau 67% yang menjawab tidak perlu. Berikut kasus yang muncul berkaitan dengan distribusi TTB dalam gereja tersebut.

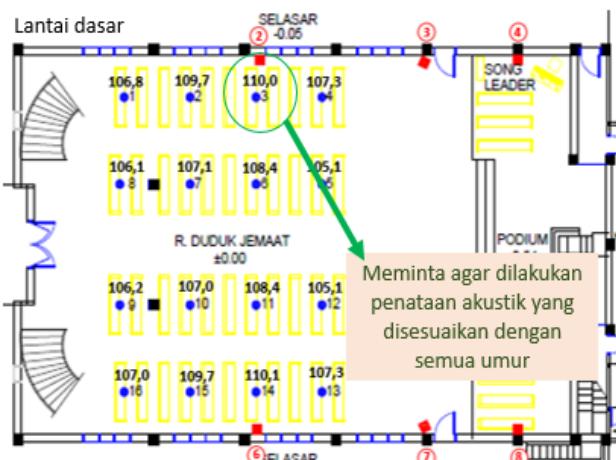
Gambar 6. Pada titik 3, ada responden yang meminta agar dilakukan penataan akustik yang disesuaikan dengan semua umur

Pada gambar 6, responden di titik 3 berusia 80 tahun, laki-laki, dan sudah pensiun. Di titik ukur 3 tingkat tekanan bunyinya paling tinggi (mencapai 110 dB) padahal 90 dB saja, dapat merusak pendengaran. Sedangkan orang yang lanjut usia mengalami presbikusis yaitu penurunan daya dengar di usia tua dan adanya kecenderungan gangguan pendengaran pada laki-laki tiga kali lebih tinggi dibanding perempuan sehingga wajar jika responden tersebut mengeluh.

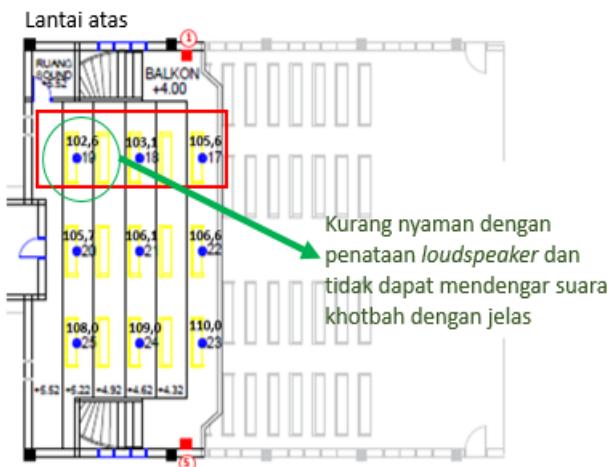
Gambar 7. Pada titik 19, responden tidak dapat mendengar khutbah dengan jelas

Gambar 7 menunjukkan bahwa titik ukur 17, 18, dan 19 menghasilkan pengukuran nilai TTB yang lebih rendah dibanding pada titik ukur 20 sampai 25. Namun hanya responden di titik ukur 19 yang merasa kurang nyaman. Titik ukur 19 berada di paling belakang lantai atas (balkon) dan TTB yang terukur di titik ukur 19 memang paling rendah yaitu 102,6 dB. Namun ketidakjelasan khutbah di titik ini tidak mungkin diakibatkan oleh rendahnya TTB karena 60 dB saja (setara dengan percakapan biasa) sudah bisa didengar oleh manusia normal. Sesuai dengan tanggapan responden, ketidakjelasan khutbah yang didengar pada titik ini dipengaruhi oleh adanya kebisingan dari luar dan suara khutbah (*speech*) yang menggema.

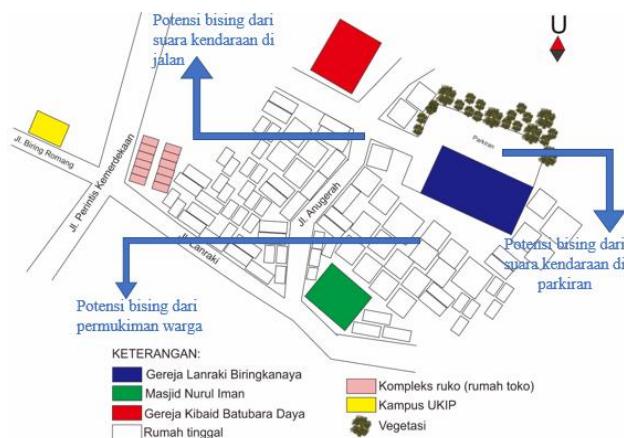
Gambar 8. Tata letak Gereja Lanraki Biringkanaya beserta analisis kondisinya

Pada saat ibadah, terkadang kondisi di sekitar Gereja Lanraki Biringkanaya sangat ramai oleh anak-anak yang bermain karena tidak mengikuti ibadah, kendaraan yang melintas, dan aktivitas orang-orang yang berada di bangunan ibadah lainnya. Gereja ini tidak menggunakan bahan peredam suara sehingga memungkinkan terjadinya kebocoran suara melalui celah kecil pada elemen pembentuk ruang seperti dinding dan plafon serta adanya celah muai pada jendela, pintu, dan pemasangan kaca patri.

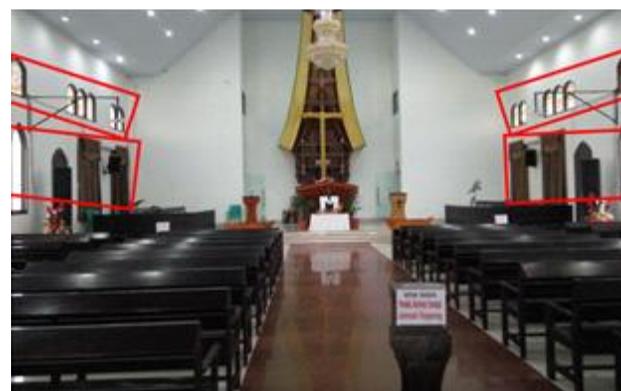
Gambar 9. Celah muai pada pintu, jendela, dan pemasangan kaca patri menjadi potensi kebocoran suara

Perlu diketahui bahwa celah kecil pada dinding dan plafon dapat terbentuk karena kurang sempurnanya campuran bahan dan cara pemasangan sehingga kerapatan yang terbentuk juga kurang. Pada pemasangan jendela, pintu, dan kaca patri, celah-celah memang dibuat untuk ruang pemuaian, sedangkan pada gambar simulasi berikut tidak terdapat celah pada dinding dan plafon maupun celah muai. Jadi hasil simulasi ini menunjukkan bahwa apabila tidak terdapat celah-celah pada dinding, jendela, pintu, dan pemasangan kaca patri, maka kebocoran suara tidak akan terjadi. Maka untuk menginsulasi kebocoran suara agar mengurangi bising latar belakang, dapat dilakukan dengan menutupi celah pada dinding, plafon, jendela, pintu, pemasangan kaca patri, ataupun celah lainnya pada gereja tersebut.

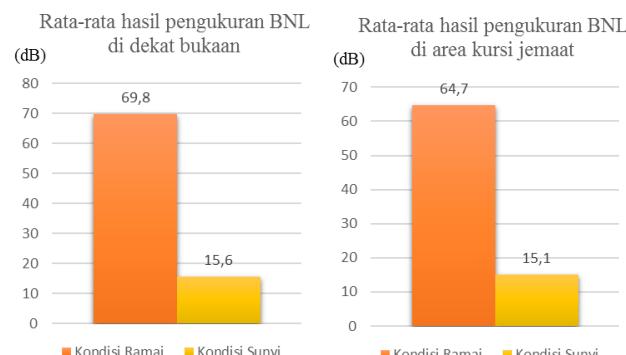
Gambar 10. Grafik perbandingan BNL pada kondisi ramai dan kondisi sunyi

Grafik tersebut menunjukkan bahwa rata-rata BNL dalam ruangan gereja di dekat bukaan pada kondisi ramai adalah 69,8 dB, sedangkan di area kursi jemaat adalah 64,7 dB. Kebisingan yang diizinkan (*noise acceptable*) untuk ruangan fungsi auditorium terkhusus gereja adalah 35 dB – 40 dB. Hal ini menunjukkan bahwa pada kondisi ramai, gangguan suara melebihi standar kenyamanan.

Rata-rata BNL dalam ruangan gereja di dekat bukaan pada kondisi sunyi adalah 15,6 dB, sedangkan di area kursi jemaat adalah 15,1 dB. Meskipun pengukuran dilakukan saat kondisi sunyi, namun tidak menutup kemungkinan masih adanya suara yang bersumber dari mekanikal-elektrikal gereja tersebut, seperti penggunaan *Air Conditioner*. Suara di dalam ruangan tidak melebihi standar kenyamanan, namun adanya suara dari luar berpotensi menyebabkan gangguan suara bagi pengguna. Hal ini terlihat pada pengukuran BNL di dekat bukaan, selisih angka 69,8 dB dan 15,6 dB sangat jauh yaitu 54,2 dB. Demikian pula pada pengukuran di area kursi jemaat, selisih angka 64,7 dB dan 15,1 dB sangat jauh yaitu 49,6 dB. Selisih yang terlalu jauh memperlihatkan bahwa kebisingan tersebut terjadi karena adanya kebocoran suara sehingga suara dari luar bisa masuk ke dalam ruang.

Berikut gambar 10 adalah hasil pengukuran *Background Noise Level* (BNL) di dekat bukaan ruang gereja dan di posisi duduk jemaat pada kondisi ramai dan kondisi sunyi.

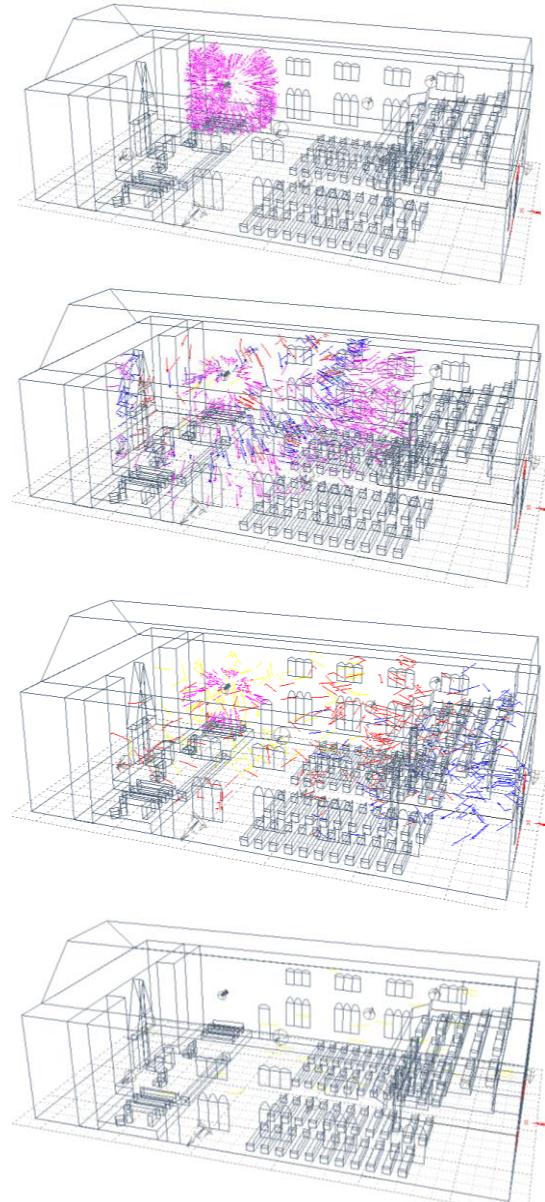
Gambar 11. Simulasi perjalanan bunyi yang memantul ke permukaan secara berurut pada 20 ms, 40 ms, 100 ms, dan 300 ms menggunakan program aplikasi *Ecotect*

Gambar 11 tersebut menunjukkan perjalanan bunyi yang bersumber dari *loudspeaker*, terus berjalan sampai memantul ke permukaan dinding, jendela, pintu, dan kaca patri pada 40 ms. Hasil pemantulannya terus berjalan sampai bunyi itu memantul permukaan lagi dengan titik yang berbeda. Hal ini terjadi berulang kali sampai hasil pemantulan bunyi itu hilang pada 300 ms.

Potensi kebisingan dari luar dapat berasal dari suara kendaraan di jalan, area parkir, hujan, dan permukiman. Berikut hasil simulasi dengan menggunakan aplikasi *Autodesk Ecotect Analysis 2011* untuk menjelaskannya.

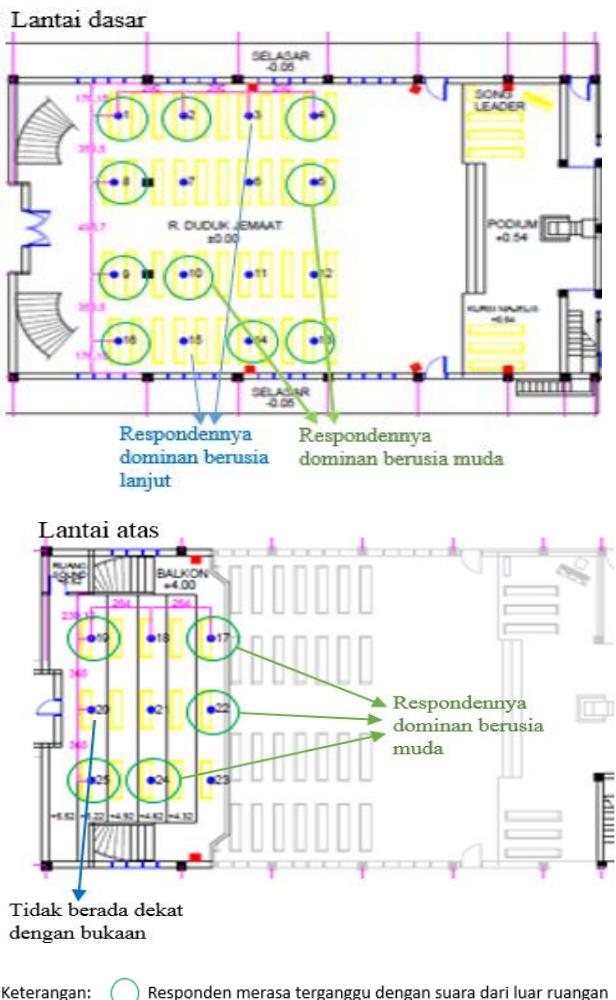
Keterangan: Responden merasa terganggu dengan suara dari luar ruangan

Gambar 12. Titik ukur yang merasa terganggu dengan suara dari luar ruangan berdasarkan hasil kuesioner

Tidak hanya di bagian pinggir saja yang mengalami gangguan suara dari luar ruangan, bagian dalam yang tidak berdekatan dengan dinding juga mengalami gangguan. Hal ini sesuai dengan hasil pengukuran BNL bahwa setiap titik ukur hasilnya melebihi standar. Pada titik ukur 5, 10, 17, 22, dan 24 merasa terganggu dengan suara dari luar karena respondennya dominan masih berusia muda sehingga pendengarannya masih sangat peka. Pada titik ukur 3 dan 15 tidak merasa terganggu dengan suara dari luar karena respondennya dominan berusia lebih lanjut sehingga pendengarannya mulai kurang peka. Pada titik ukur 20, responden tidak merasa terganggu dengan suara dari luar walaupun respondennya dominan berusia muda karena di sekitar titik ukur 20 tidak terdapat jendela yang dapat menjadi potensi kebisingan dan di belakang titik ukur tersebut masih terdapat ruangan sehingga menghalau kebisingan dari luar.

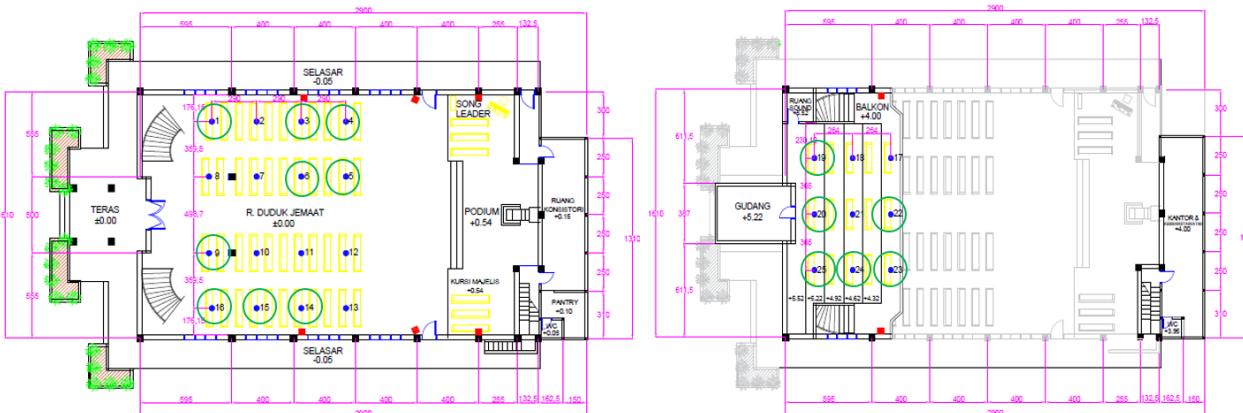
Kuesioner yang diberikan kepada pengguna gereja berisi tentang adanya gangguan khutbah (*speech*) yang menggema. Hal ini dapat dikaitkan dengan tingginya nilai RT pada ruang gereja tersebut. Penggambarannya ada pada gambar 14 yang menunjukkan tanggapan responden mengenai gangguan khutbah (*speech*) yang menggema adalah hampir di setiap bagian pinggir dari ruangan gereja tersebut mengalami gangguan gema. Hal ini dapat terjadi karena pemantulan bunyi yang dapat diakibatkan oleh bentuk ruang maupun material permukaan elemen pembentuk ruang gereja tersebut. Hal ini juga sejalan dengan perhitungan nilai RT dalam ruang tersebut yang melebihi standar kondisi *speech* sehingga ketika pengkhutbah berbicara untuk selanjutnya, bunyi yang diterima oleh pendengar belum selesai meluruh sehingga kata-kata dari pengkhutbah terdengar tercampur dan mengakibatkan ketidakjelasan khutbah (*speech*).

Gambar 14. Posisi responden yang merasa terganggu terhadap khutbah/speech yang menggema (lingkaran hijau)
