# Distribusi Pencahayaan Alami pada Gedung Olahraga

## *Distribution of Natural Lighting in Sports Building*

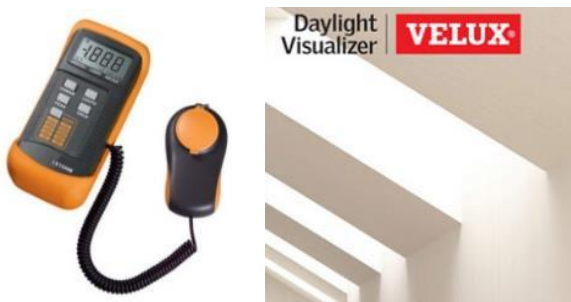
Gambar 1. Instrumen penelitian *Lux Meter* dan program aplikasi *Velux Visualizer Daylight 3*.

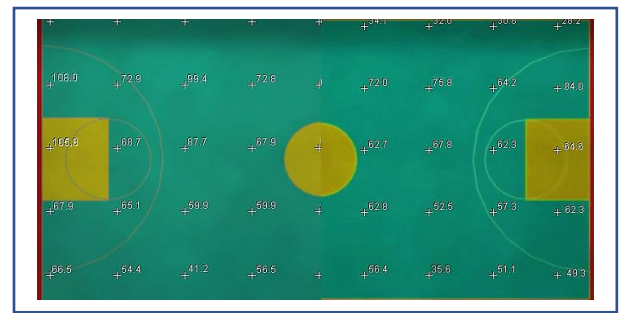
Gambar 26. Intensitas cahaya lapangan pada kondisi eksisting pagi hari

Gambar diatas menunjukkan hasil simulasi kondisi awal sudah sesuai dengan data pengukuran pukul 08.00 WITA pada tanggal 5 April 2018, hal ini ditunjukkan dari besaran intensitas cahaya pada titik ukur hasil simulasi (gambar 159 dan 160) sesuai dengan data ukur yang diambil peneliti di lapangan.

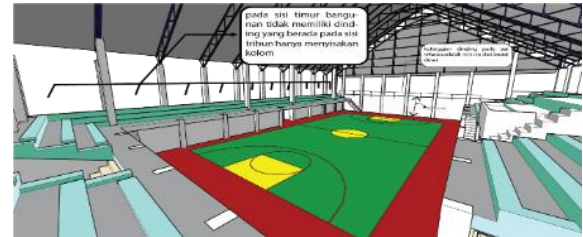
Dinding sisi timur dan selatan pada kondisi desain

Dari gambar diatas dapat dilihat bahwa pada sisi timur dinding diatas tribun dihilangkan dan hanya menyisakan kolom, dan pada sisi selatan dimensi dinding dikurangi menjadi 425 cm dari lantai dasar.

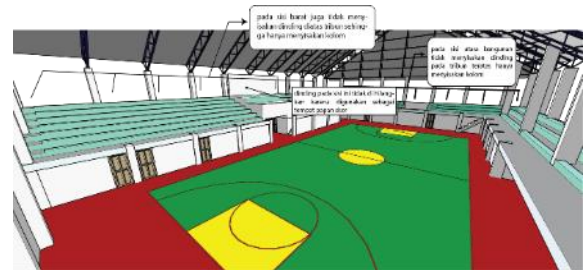
Gambar 32. Dinding sisi barat dan utara pada kondisi desain

Pada sisi barat dinding diatas tribun dihilangkan dan hanya menyisakan dinding untuk papan skor, begitu pun pada sisi utara dinding diatas tribun juga dihilangkan

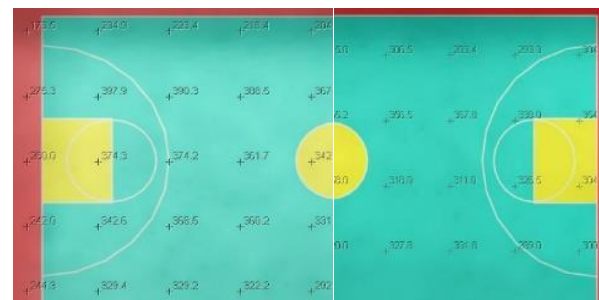
Gambar 33. Intensitas cahaya lapangan pada kondisi desain pagi hari

Sesuai SNI 03-3647-1994 bahwa tingkat penerangan latihan dibutuhkan 200 lux, untuk pertandingan 300 lux dan untuk pengambilan video dokumentasi 1000 lux. Dari gambar diatas menunjukkan bahwa tingkat penerangan terendah adalah 173,5 lux dan tertinggi adalah 397,9 lux, maka dapat dikatakan pencahayaan tersebut telah mendekati standar karena telah mendekati

standar yang sudah ditentukan yaitu  $13,25\% < \text{standar penerangan latihan (200 lux)}$  dan  $32,6\% > \text{standar penerangan untuk pertandingan (300 lux)}$ .

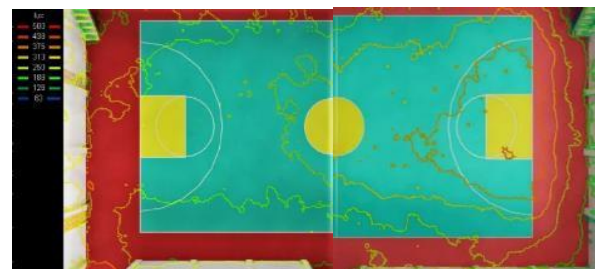
Gambar 38. Kontur intensitas cahaya lapangan pada kondisi desain sore hari

Dari gambar kontur menunjukkan persebaran cahaya pada zona lapangan relatif merata dikarenakan besaran intensitas cahaya yang masuk berkisar dari 195,5 lux - 418 lux, hal tersebut juga dapat dilihat dari kontur pada lapangan yang berwarna hijau, kuning dan jingga.
