Optimalisasi Kenyamanan Audial dalam Akustik Gereja: Studi Kasus Gereja Mater Dei Lampersari Semarang

Optimization of Auditory Comfort in Church Acoustics: A Case Study of Materdei Church, Lampersari, Semarang

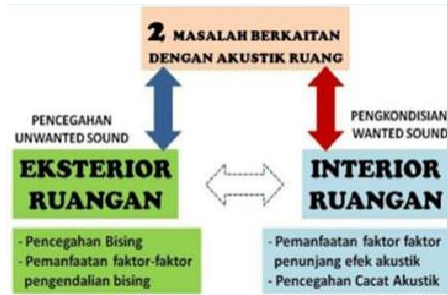
Gambar 2. Keterkaitan 2 Masalah Akustik [3]

Masalah akustik ruang berkaitan dengan dua hal utama, yaitu pencegahan suara tidak diinginkan dan pengkondisian suara yang diinginkan, seperti yang terlihat pada Gambar 2 [3]. Pertama, pencegahan suara tidak diinginkan melibatkan upaya untuk mengurangi atau menghilangkan suara latar belakang yang mengganggu. Kedua, pengkondisian suara yang diinginkan merupakan faktor utama dalam menciptakan kondisi yang optimal untuk produksi, penyebaran, dan penerimaan suara yang diinginkan.

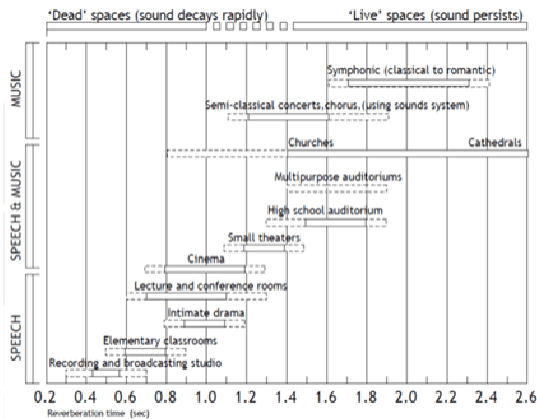
Gambar 5. Reverberation time [4]

Ambang kemampuan dengar merupakan suatu tingkat tekanan bunyi minimum yang dapat membangkitkan sensasi pendengaran [4]. Jika tekanan bunyi diperkuat atau ditambah sehingga bunyi menjadi lebih keras, hal ini dapat menyebabkan sensasi pendengaran yang tidak nyaman. Oleh karena itu, terdapat standar nilai *Noise Criteria* dan waktu RT60 (*reverberation time*) yang harus dipenuhi dalam bangunan gereja, sebagaimana dijelaskan dalam Tabel 1 [6] dan Gambar 5 [4].

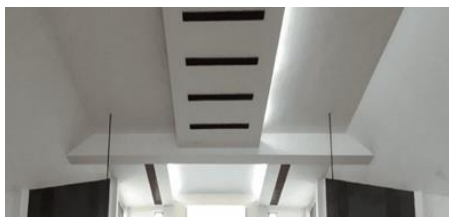
Gambar 11. Bentuk Plafon

Plafon dalam ruang gereja juga dapat mengatur akustik ruang, karena dapat mempengaruhi bagaimana suara dipantulkan dan diserap di dalam ruang. Jenis material plafon yang digunakan adalah material gypsum dengan karakteristik permukaan datar, sebagaimana terlihat pada Gambar 11.

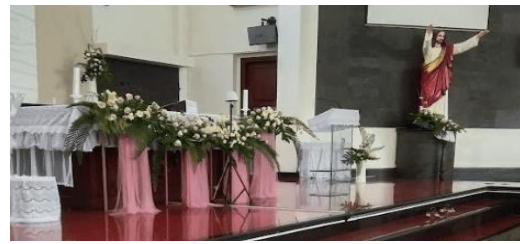
Gambar 12. Altar Tempat Sumber Bunyi

Di Gereja Mater Dei Lampersari, sumber suara selama ibadah (lihat Gambar 12) berasal dari berbagai elemen, yang diintegrasikan ke dalam sistem penguat suara untuk memastikan suara terdengar jelas dan merata di seluruh ruangan. Sumber suara tersebut meliputi:

1. Para Petugas Liturgi: Pastor, lektor, prodiakon, dan pemazmur.
2. Alat Musik: Organ, piano, gong, lonceng, dan alat musik lainnya yang digunakan.
3. Koor atau paduan suara yang memimpin umat dalam nyanyian.
4. Umat: Suara jemaat saat menyanyikan lagu, merespons doa, atau memberikan salam damai.

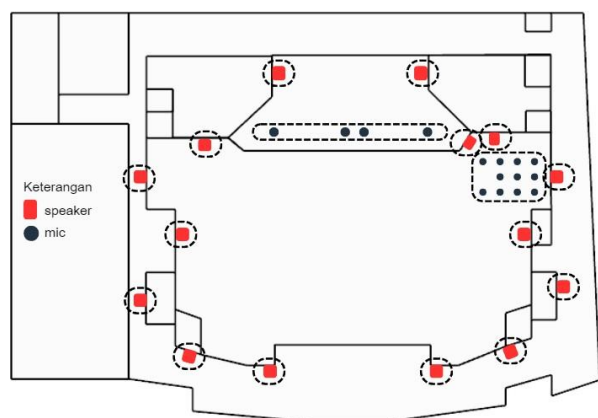
Gambar 13. Tata Letak Sistem Penguat Bunyi

Sistem ini berfungsi untuk meningkatkan intensitas suara, memastikan bahwa suara dapat terdengar dengan jelas dan merata di seluruh ruangan. Tata letak sistem penguat bunyi di Gereja Mater Dei Lampersari dapat dilihat melalui Gambar 13.

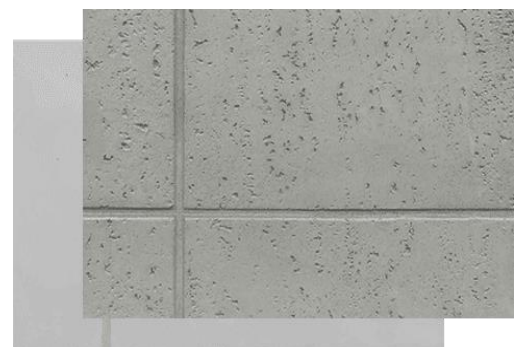
Gambar 16. Tampilan Penggunaan Karpet

Dinding dengan material bertekstur kasar atau

permukaan tidak rata dapat membantu penyerapan. Material yang disarankan adalah *concrete (poured, unpainted)*, lihat Gambar 16.

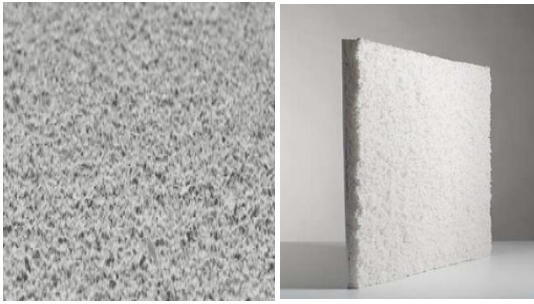
Gambar 17. Acoustic Cellulose Spray

Acoustic cellulose spray berfungsi untuk menyerap suara yang ada di dalam ruangan, mengurangi pantulan suara, dan waktu dengung, sehingga
