# Inventarisasi Bangunan Cagar Budaya: Masjid Raya Cipaganti Karya C. P. Wolff Schoemaker

## Heritage Building Inventory: C. P. Wolff Schoemaker's Design of Cipaganti Great Mosque

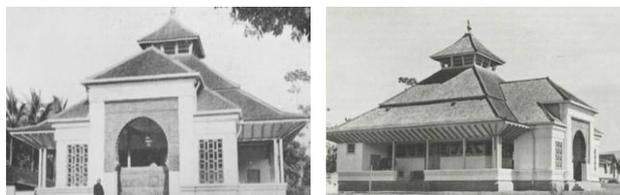
Gambar 3. Foto Lama Masjid Raya Cipaganti

Pada tahap ini, foto lama bangunan masjid yang didapatkan dari arsip jurnal nasional maupun internasional digunakan, sehingga dapat diketahui bentuk dan elemen bangunan asli serta bentuk dan elemen bangunan tambahan pada bangunan masjid. Teknik *photogrammetry* menggunakan fitur *photomatch* pada aplikasi *Google Sketch Up* dilakukan untuk membandingkan proporsi model tiga dimensi bangunan masjid saat ini pada gambar 4 dengan proporsi bangunan masjid pada masa awal pembangunannya yang di dapatkan melalui foto-foto lama pada gambar 5.

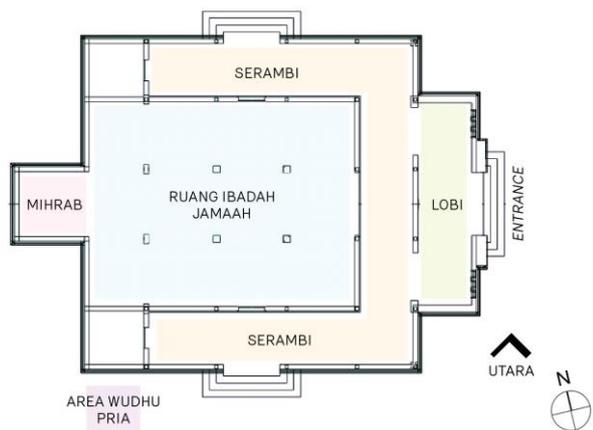
**Gambar 7.** Susunan Ruang Masjid Cipaganti

Masjid Raya Cipaganti memiliki empat ruang utama, secara detail dapat dilihat pada gambar 7 yaitu lobi, serambi masjid, ruang ibadah, serta mihrab. Lobi pada bangunan masjid terletak di sisi timur masjid tepat di dekat *entrance* masjid, ruangan ini merupakan ruang

transisi dari ruang luar menuju ruang dalam yang dibatasi dinding sepanjang 4 meter dan tinggi 2 meter. Pada sisi utara, selatan, dan timur bangunan masjid dikelilingi dengan serambi yang berfungsi sebagai ruang transisi dari ruang luar menuju ruang ibadah. Serambi ini juga berfungsi sebagai area transisi dari area wudu di luar bangunan masjid menuju ruang ibadah di dalam masjid. Sementara itu, ruang ibadah dan mihrab pada masjid berfungsi sebagai pusat kegiatan ibadah bagi umat Islam. Mihrab terletak pada sisi paling barat bangunan masjid merupakan tempat imam memimpin sholat dan menyampaikan khotbah. Di sisi timur mihrab terdapat ruang ibadah yang berfungsi sebagai tempat ibadah dan berkumpul.

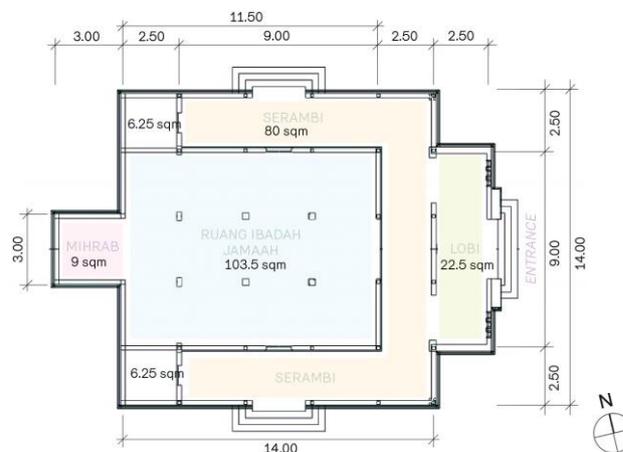
**Gambar 6.** Luas Ruang Masjid Cipaganti

Denah pada bangunan Masjid Cipaganti berbentuk salib dengan lengan di sisi utara dan selatan memiliki ukuran yang identik sama. Sementara itu, lengan sisi barat yang berfungsi sebagai mihrab memiliki ukuran yang lebih kecil dibandingkan dengan lengan sisi timur yang berfungsi sebagai lobi masjid. Ruang peribadatan merupakan ruang terluas pada bangunan masjid dengan luas 103,5 m<sup>2</sup>, sementara ruang di sudut barat daya dan barat laut, merupakan ruang yang paling kecil pada bangunan masjid dengan luas 6,25 m<sup>2</sup>. Ukuran ruang secara detail dapat dilihat pada gambar 8.

Masjid Raya Cipaganti memiliki orientasi timur dan barat dengan pintu masuk utama terletak pada sisi timur. Masjid Raya Cipaganti memiliki denah simetris pada sisi utara dan selatan bangunan sebagaimana yang ditunjukkan pada gambar 6 berikut.

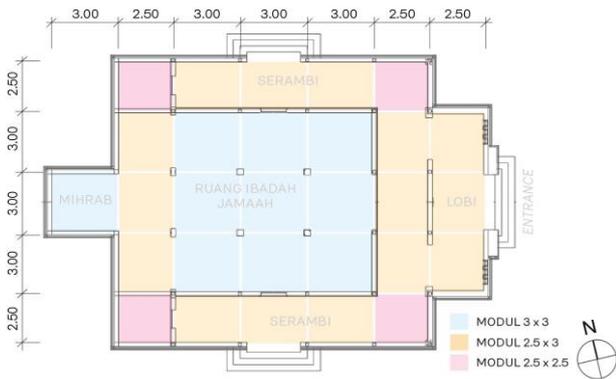
**Gambar 8.** Modul Ruang Masjid Cipaganti

Pada gambar 9 denah bangunan Masjid Cipaganti terdiri dari tiga modul segi empat yaitu, modul 3x3 pada ruang sholat dan mihrab, modul 2,5x3 pada serambi dan shaf sholat paling depan, serta modul 2,5x2,5 pada sudut masjid di sisi tenggara, barat daya, barat laut, dan timur laut.

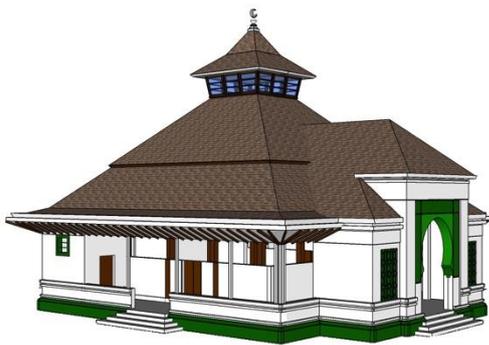
**Gambar 10.** Rekonstruksi 3D Masjid Raya Cipaganti 1933

Pada gambar 10 Masjid Raya Cipaganti memiliki empat sisi bangunan yang terletak pada sisi timur, barat, utara, serta selatan. Sisi timur dirancang paling mencolok di antara ketiga sisi lainnya, sementara sisi utara dan selatan memiliki bentuk yang serupa.

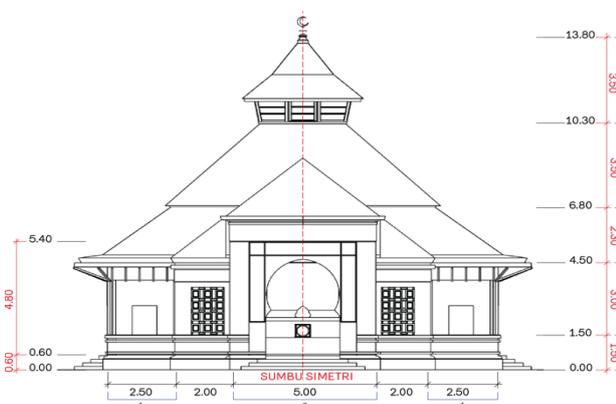
**Gambar 11.** Proporsi Massa Sisi Timur Masjid Raya Cipaganti

Sisi timur pada Masjid Raya Cipaganti merupakan fasad utama yang berbatasan dengan Jalan Cipaganti dan berfungsi sebagai area *entrance*. Apabila dilihat dari arah timur, massa sisi utara dan selatan masjid membentuk simetri. Schoemaker merancang Masjid Raya Cipaganti dengan beberapa kelipatan pada dinding dan atapnya. Lebar bidang *entrance* pada masjid adalah dua kali dari lebar serambi. *Entrance* pada masjid memiliki lebar 5 meter sementara serambi masjid dirancang dengan lebar 2,5 meter. Dinding pembatas pada serambi Masjid Raya Cipaganti setinggi 1,5 m dari atas permukaan tanah atau sama dengan  $\frac{1}{3}$  dari ketinggian ruang masjid dari permukaan tanah (4,5 meter). Sementara itu, atap Masjid Raya Cipaganti terdiri dari tiga tingkatan setinggi 9,3 meter. Tingkatan pertama pada atap berukuran  $\frac{1}{4}$  kali tinggi bidang atap secara keseluruhan (2,3 meter) sementara itu, ketinggian atap pada tingkat kedua dan ketiga relatif sama dengan ketinggian masing-masing berukuran 3,5 meter seperti pada gambar 11.

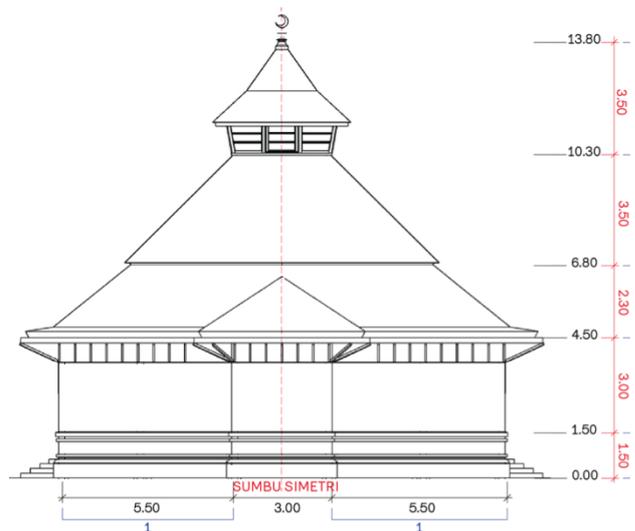
**Gambar 9.** Proporsi Massa Sisi Barat Masjid Raya Cipaganti

Sebagaimana yang digambarkan pada sisi timur, beberapa kelipatan serta bentuk simetri pada Masjid Raya Cipaganti juga nampak pada sisi barat seperti yang ditunjukkan pada gambar 12. Perbedaan yang paling mencolok pada sisi barat masjid adalah, dibandingkan dengan sisi timur, fasad sisi barat masjid cenderung polos dan nyaris tanpa bukaan. Adapun bukaan pada sisi ini hanya terlihat pada puncak masjid di mana terdapat jendela pada ruang yang berfungsi untuk menggaungkan panggilan ibadah.

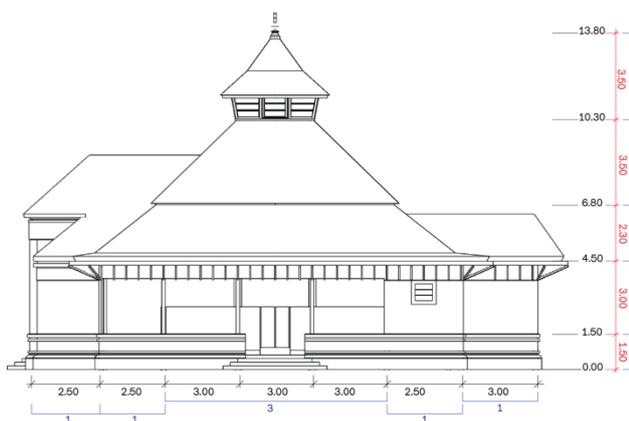
**Gambar 12.** Proporsi Massa Sisi Utara Masjid Raya Cipaganti

Fasad sisi utara dan selatan pada Masjid Raya Cipaganti memiliki bentuk yang serupa seperti yang tertera pada gambar 13. Masjid Raya Cipaganti dirancang dengan beberapa kelipatan pada lebar dan tinggi bangunannya. Badan masjid yang berfungsi sebagai ruang ibadah memiliki lebar tiga kali dari lebar mihrab. Mihrab memiliki lebar 3 meter, sementara lebar ruang ibadah adalah 9 meter. Lobi, serambi, serta ruangan di sisi utara dan selatan memiliki lebar serupa yaitu 2,5 meter. Tinggi pembatas pada serambi masjid adalah  $\frac{1}{3}$  dari ketinggian langit-langit masjid dari permukaan tanah. Pembatas pada serambi memiliki tinggi 1,5 meter, sedangkan langit-langit terletak 4,5 meter dari permukaan tanah. Ruang ibadah pada Masjid Raya Cipaganti dinaungi oleh atap bertingkat setinggi 9,3 meter. tingkatan pertama berukuran  $\frac{1}{4}$  dari tinggi atap secara keseluruhan yaitu 2,3 meter. Sementara, tinggi tingkat kedua pada atap yang menaungi ruang ibadah sama halnya dengan ketinggian atap pada tingkatan ketiga yang berfungsi sebagai tempat untuk menggaungkan panggilan ibadah, yaitu 3,5 meter.
