Identifikasi Street Furniture dari Perspektif Penggunaan Material, Studi kasus: Taman di wilayah perkotaan Muara Enim

Program Studi Teknik Sipil, Fakultas Sains dan Teknologi, Universitas Serasan

Identification of Street Furniture from the Perspective of Material Use, Case Study: Parks in Muara Enim urban area

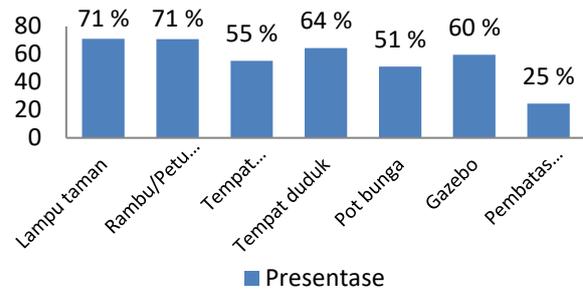
Gambar 2. Diagram hasil analisis penilaian persepsi pengguna terhadap jenis material *street furniture* di 4 (empat) lokasi penelitian

Tabel 11. Hasil penilaian persepsi pengguna terhadap jenis material *street furniture* di 4 (empat) lokasi penelitian

Lokasi	Variabel	Total Skor	Persentase	Kategori Nilai				
TA	TRB	TSS	TTK	Street furniture				
v	v	v	v	Lampu taman	1097	71 %	Baik	
v	v	v	v	Rambu-rambu	1095	71 %	Baik	
v	v	v	v	Tempat sampah	853	55 %	Biasa saja	
v	v	v	v	Tempat duduk	996	64 %	Baik	
v	v	v	v	Pot bunga	483	51 %	Biasa saja	
v	v	v	v	Gazebo	627	60 %	Baik	
v	v	v	v	Pembatas jalan	48	25 %	Sangat tidak baik
